## PRESERVAÇÃO REFRAATÁRIA DE BATERIAS DE COQUE\*

### REFRACTORY MAINTENANCE OF COKE OVEN BATTERIES

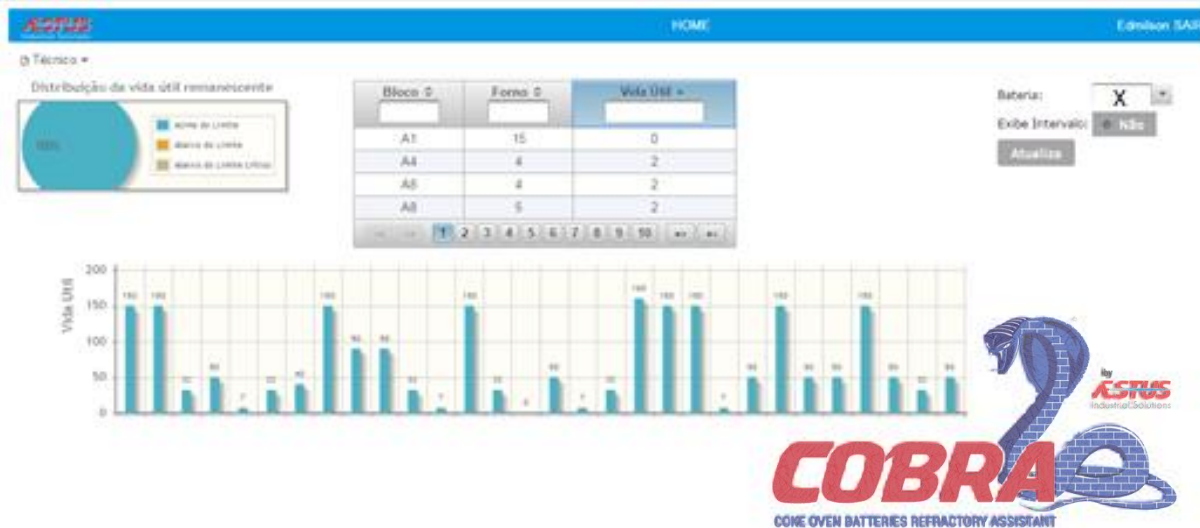
**Figura 11.** Vida útil remanescente estimada para fornos de uma bateria estudada.

Com relação à vida útil remanescente, observa-se na Figura 11 uma ampla faixa de variabilidade entre os fornos. Nessa condição, torna-se ainda mais relevante atuar estrategicamente nos fornos mais críticos. O gráfico apresenta nove colunas altas, cujo elevado comprimento exprime a alta expectativa de vida útil remanescente associada aos respectivos fornos. Sem a realização dessa análise, poder-se-ia tomar a decisão de efetuar prontamente reparos nesses nove fornos. Diante da Figura 11, no entanto, conclui-se que há maior racionalidade na aplicação prioritária dos recursos disponíveis na melhoria da condição dos demais fornos, em direção à equiparação da condição geral refratária, ou seja, objetivando-se, fundamentalmente, equalizar a altura das colunas do gráfico.

O controle da preservação refratária sustenta-se na análise da evolução da condição do revestimento da bateria ao longo do tempo. No presente estudo, essa análise foi realizada utilizando como parâmetros a vida útil remanescente estimada para cada forno (Figura 11) e a respectiva idade diagnosticada de uma bateria estudada (Figura 12).
